La continuité écologique, c'est quoi ?

Chaque obstacle est unique : exemple du moulin de Courteilles

Syndicat Intercommunal de la Vallée d'Avre

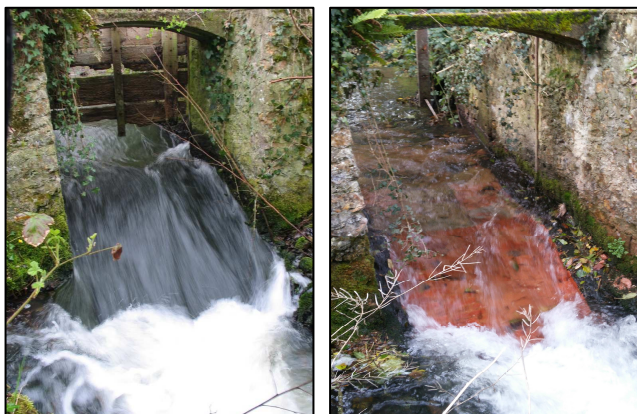
V1 sur le bras du gouffre

Etat initial

Etat aménagé

- La hauteur du seuil du vannage principal D1 a été réduite pour le rendre franchissable,
- Le seuil de la vanne V1 a également été arasé pour assurer l'alimentation du bras du gouffre,
- Un seuil en « V » a été créé en lieu et place de la vanne usinière V2 pour contrôler la répartition des débits entre les 3 bras.

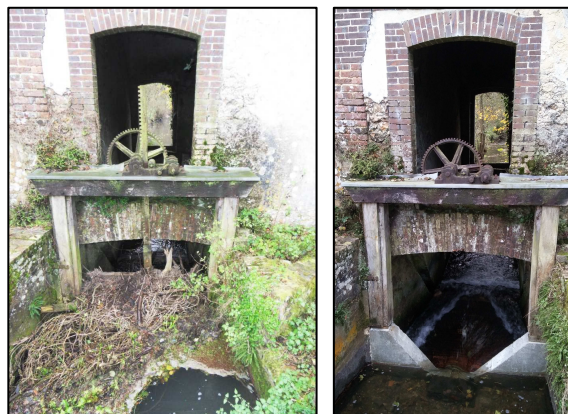
V2 sur le bras usinier

Etat initial

Etat aménagé

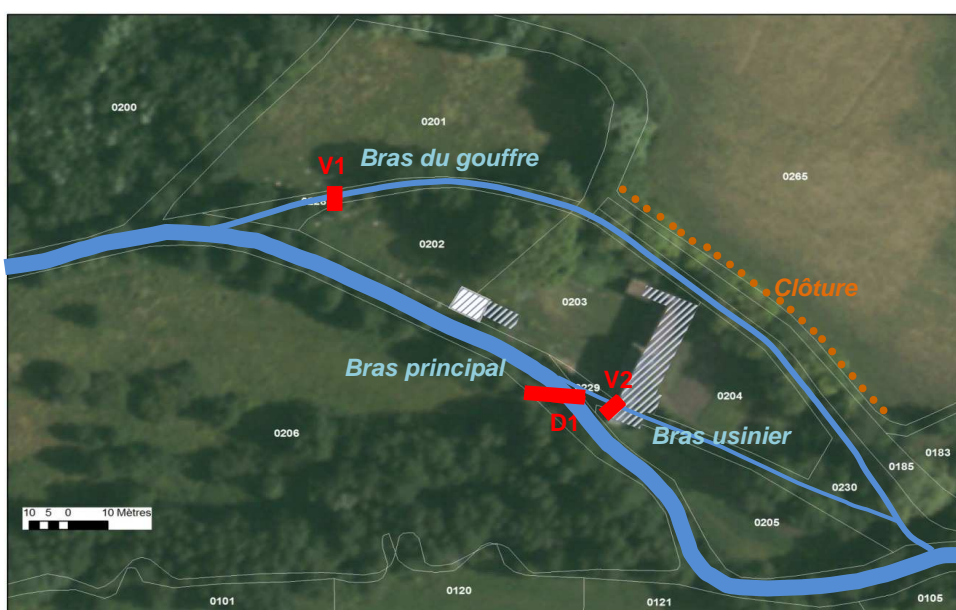
Vue aérienne des travaux

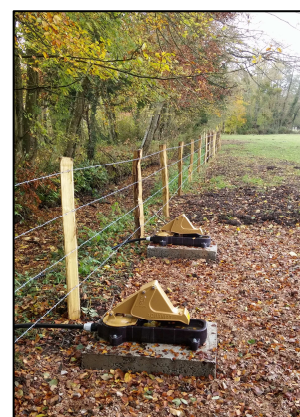
Mesure complémentaire

Pose de clôture et de pompes à nez

- des pompes à nez ont été installées pour assurer l'abreuvement des bovins voisins,
- un curage a été fait à l'entrée du bras du gouffre pour améliorer son alimentation,
- des blocs ont été positionnés sur le bras principal pour diversifier les écoulements et créer des caches pour les poissons.

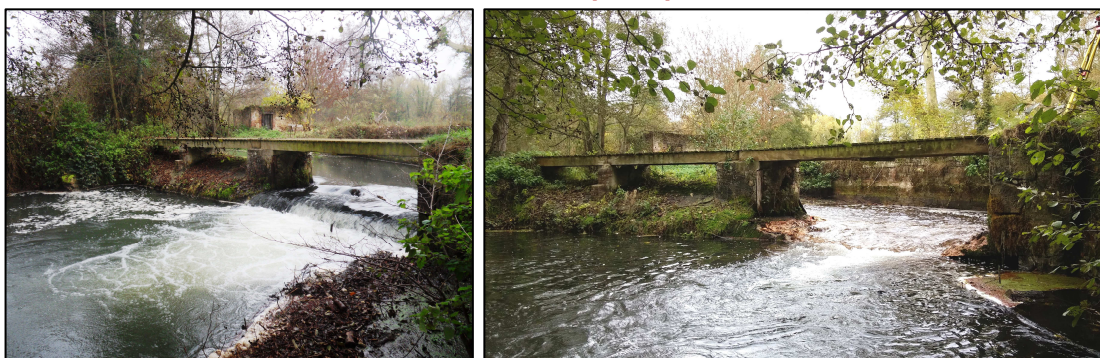
D1 sur le bras principal

- Conclusion du diagnostic préalable : le seuil du vannage constitue une barrière sélective à la montaison de l'**anguille** en raison d'une hauteur de chute trop importante,
- L'étude préalable a abouti à un projet prenant en compte les **impératifs écologiques**, les **aspects historiques du site** (présence d'un gouffre et d'une arche en pierre) et les **usages existants** (passerelle piétonne, élevage bovin),
- La phase travaux a été menée en octobre 2016 par l'entreprise PROVERT, sous maîtrise d'œuvre et d'ouvrage du SIVA.

Etat initial

Etat aménagé
